TRIBUNALE DI LUCERA

Relazione Tecnica - II° Lotto-

Procedura Esecutiva Immobiliare promossa da:
Santacroce Emanuele c/ Di Cosmo Leonardo (R.E.9/12)

SECONDO LOTTO

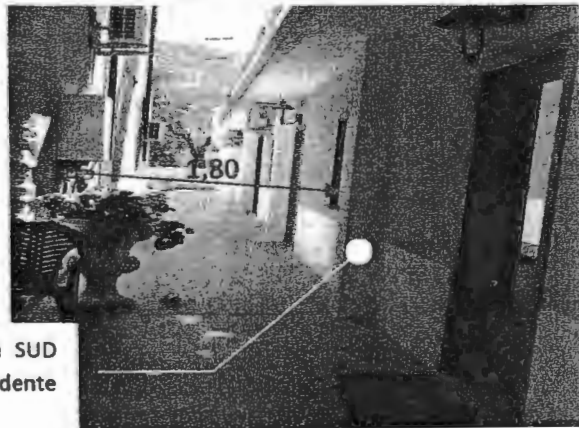
realizzazione di un locale seminterrato di circa 28mx8m, in struttura cementizia armata con solaio in travetti precompressi, etc...., distaccato dall'abitazione principale (p.lla 37) per una larghezza pari a circa 80m;

Locale seminterrato, posto a SUD dell'abitazione principale, ricadente probabilmente sulla p.lla 695

dir del Di Cosmo, il locale seminterrato, si compone di n.4 appartamenti (composto da un vano ~~sovrano~~sovrano/sogg./cucina, due camere da letto ed un bagno – cfr. ord. N.25 del 07.11.2012), nonché un locale chiuso con cancello in ferro, adibito a magazzino.

1. locale seminterrato di circa 28mx8m, in struttura cementizia armata con solaio in travetti precompressi, etc...., distaccato dall'abitazione principale (p.la 37) per una larghezza pari a circa 1.80m;.....€ 28/mc x ~ 600mc= 16.800/0€(demolizioni e rimozioni E02.01)

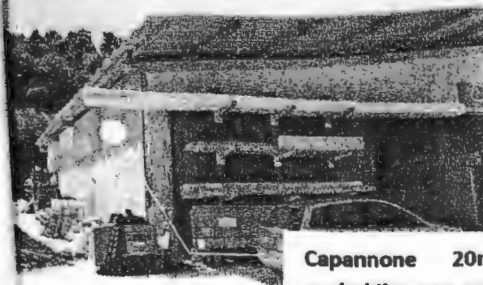
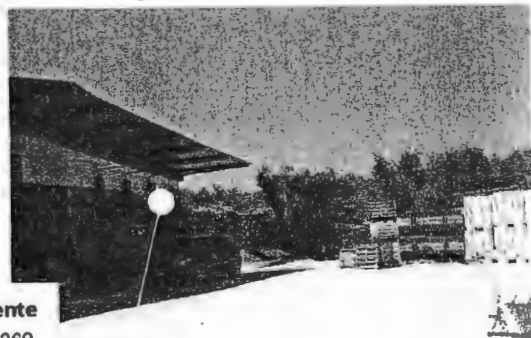
realizzazione di capannone delle dimensioni di circa 10x20m (riscontrato poi essere sui luoghi di circa 20x20 con ~~la uscente~~la uscente) e per un'altezza di colmo di ca. 5,0m (h_{max} 5,66) e altezza di gronda di ca. 4,0m;

Capannone 20mx20m, ricadente probabilmente su altre p.lle (268, 269, 214, 424, 37)

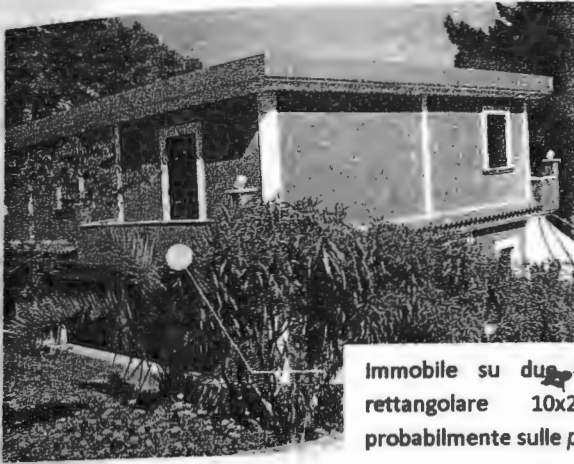
3. immobile realizzato con struttura in c.a., su due livelli con scale interne, completamente intonacato esternamente, con copertura a piano impermeabilizzato, costituito da un piano terra e piano primo, di forma rettangolare di ca. 10,0x20,0m ed un'altezza esterna di ca. 6,6m, etc...;

Immobile su due livelli, di forma rettangolare 10x20m, ricadente probabilmente sulle p.lla 694, 695

Allo stato, l'unità abitativa, risulta priva di qualsivoglia finitura interna, con scalinata interna in c.a. che collega i due livelli di piano. Verosimilmente, lo stesso si pone a circa 15-20m dall'abitazione principale del Di Cosmo.

2. immobile realizzato con struttura in c.a., su due livelli con scale interne, completamente intonacato esternamente, con copertura a piano impermeabilizzato, costituito da un piano terra e piano primo, di forma rettangolare di ca. 10,0x20,0m ed in'altezza esterna di ca. 6,6m, etc....;.....€28/mc x ~1320mc= 36950,0€.....(demolizioni e rimozioni E02.01)

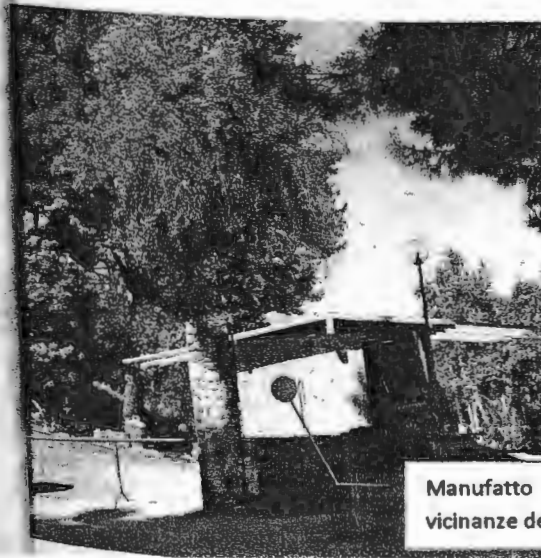
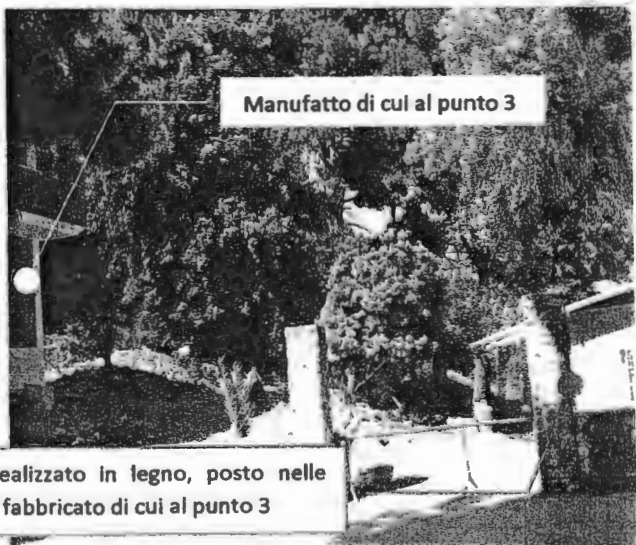
6. manufatto realizzato in legno, avente basamento in cls, con struttura in travetti di legno e chiuso con compensato multistrato, della grandezza di 4,9x3,7m, copertura a tettoia a doppia falda ed altezze interne di 2,4m e 2,7m. Detto manufatto è adibito a ricovero di cavallo;

Manufatto di cui al punto 3

Manufatto realizzato in legno, posto nelle vicinanze del fabbricato di cui al punto 3

4. manufatto realizzato in legno, avente basamento in cls, con struttura in travetti di legno e chiuso con compensato laminato, della grandezza di 4,9x3,7m, copertura a tettoia a doppia falda ed altezze interne di 2,4m e 2,7m. Detto manufatto è adibito a ricovero di cavallo;.....

€28/mc x ~(4,9x3,7x0,4)mc= €28/mc x ~ 7,25mc= 203,0€ (n.b. H basamento considerato di circa 40 cm) ...(demolizioni e rimozioni E02.01);

5. montaggio manufatto in legno.....a corpo 500,0€

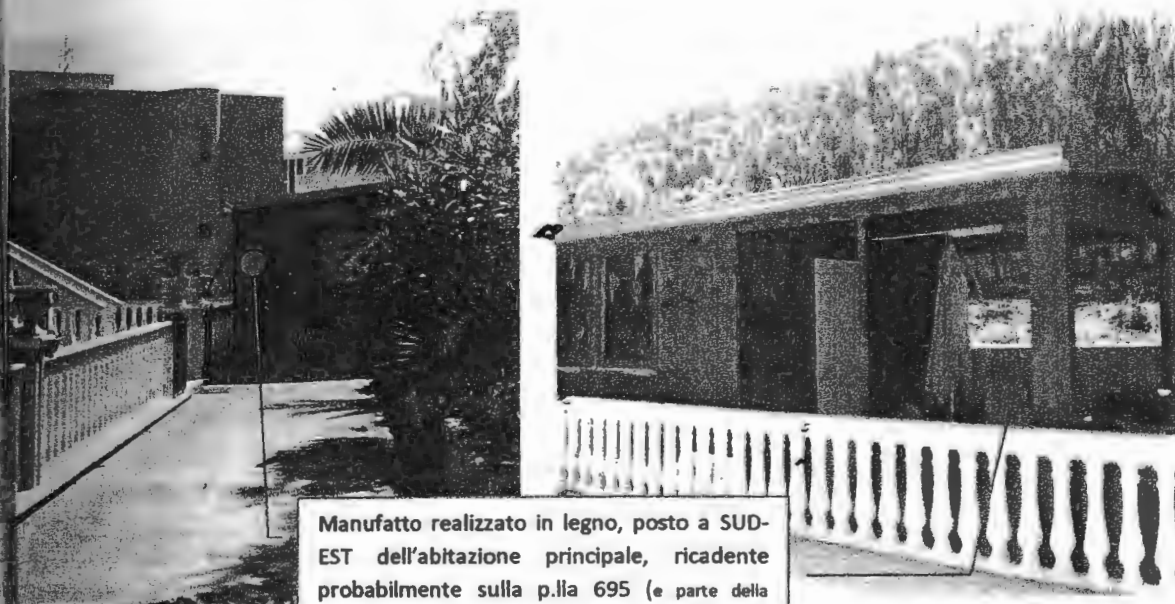
7. manufatto realizzato in legno, a forma rettangolare, avente basamento in cls con struttura in travetti in legno (cfr. ordinanze allegate)....etc..., della grandezza di 9,1x5,0m, in parte chiuso e completamente finito, a formare un unico ambiente adibito a bar funzionante e munito della relativa attrezzatura, mentre la parte rimanente funge da portico davanti l'ingresso. Sul lato a monte del manufatto adiacente la prete dello stesso, è stato realizzato un manufatto in cemento della lunghezza di 12,7, alto 1,0m e largo 0,3cm;

Manufatto realizzato in legno, posto a SUD-EST dell'abitazione principale, ricadente probabilmente sulla p.lia 695 (e parte della 480..777)

7. manufatto realizzato in legno, a forma rettangolare, avente basamento in cls con struttura in travetti in legno (cfr. ordinanze allegate)....etc..., della grandezza di 9,1x5,0m, in parte chiuso e completamente rifinito, a formare un unico ambiente adibito a bar funzionante e munito della relativa attrezzatura, mentre la parte rimanente funge da portico davanti all'ingresso. Sul lato a monte del manufatto adiacente la prete dello stesso, è stato realizzato un manufatto in cemento della lunghezza di 12,7, alto 1,0m e largo 0,3cm;

a) $€28/mc \times \sim(9,1 \times 5,0 \times 0,4)mc = €28/mc \times \sim 18,2mc = 509,60€$ (n.b. H basamento considerato di circa 40 cm)

b) Smontaggio manufatto in legno.....a corpo 1500,0€

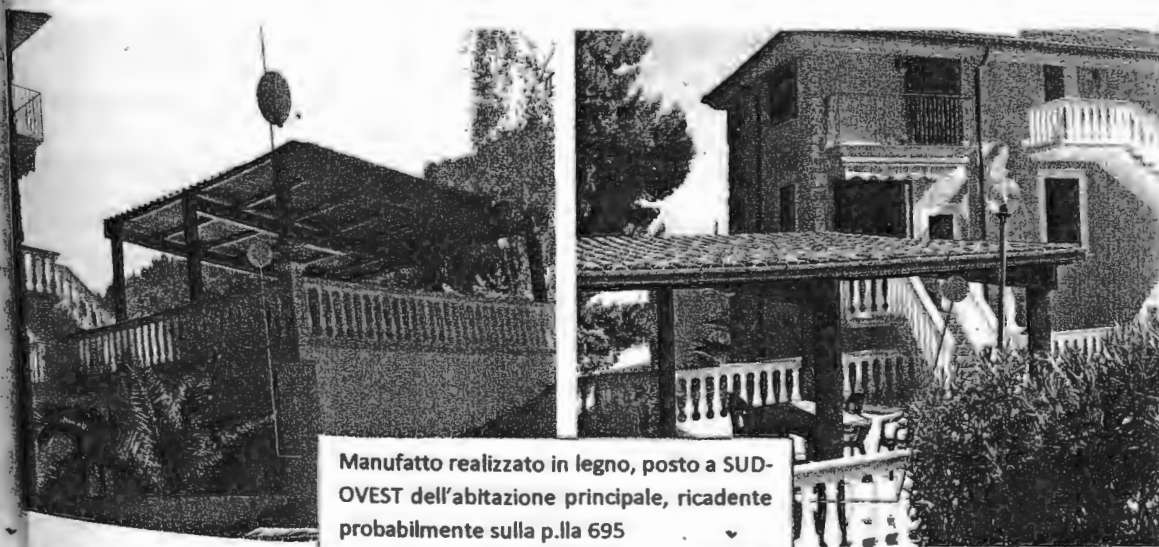
tettoia in legno a forma rettangolare, sorretta da n.6 pilastri, della grandezza di 7.7x5.5m, con altezze interne di 2,5m (min)e 2,75 (max). Detto manufatto poggia sulla parte laterale della copertura di un locale seminterrato delle dimensioni di 28,0m x 8,0, posto a monte e nelle immediate vicinanze dell'abitazione del Di Cosmo;

Manufatto realizzato in legno, posto a SUD-OVEST dell'abitazione principale, ricadente probabilmente sulla p.lia 695

8. tettoia in legno a forma rettangolare, sorretta da n.6 pilastri, della grandezza di 7.7x5.5m, con altezze interne di 2,5m (min) e 2,75 (max). Detto manufatto poggia sulla parte laterale della copertura di un locale seminterrato delle dimensioni di 28,0m x 8,0, posto a monte e nelle immediate vicinanze dell'abitazione del Di Cosmo;

c) Smontaggio manufatto in legno.....a corpo 1300,0€

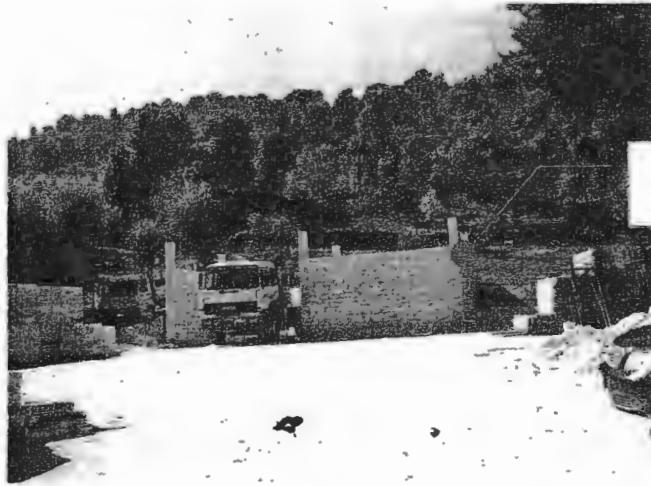
9. immobile privo di copertura, a forma pressoché quadrata, con basamento in cls e la grandezza di 11,4 x 11,6m, chiuso lateralmente con tufi per un'altezza di 3,0m collegati a n.8 pilastri in c.a....., Sul lato á valle vi è un'apertura di 5,3m;

Immobile ricadente su altre aree non richiamate in procedura

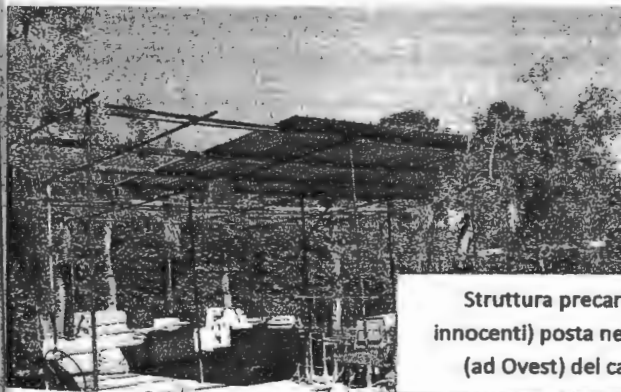
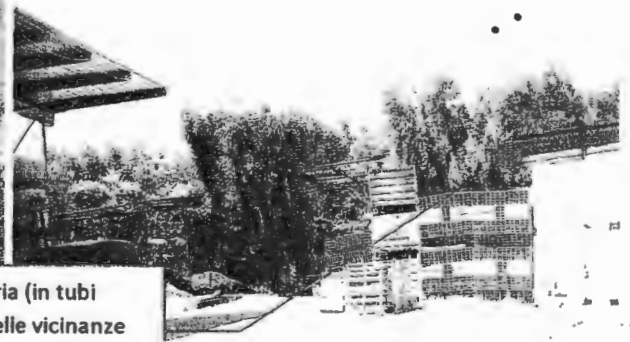
11. struttura precaria a forma di "L" con struttura di tubi innocenti, parzialmente coperta con lamiera precate, della lunghezza di 39,0m sul lato maggiore e 5,7 sul lato minore.....;

Struttura precaria (in tubi innocenti) posta nelle vicinanze (ad Ovest) del capannone

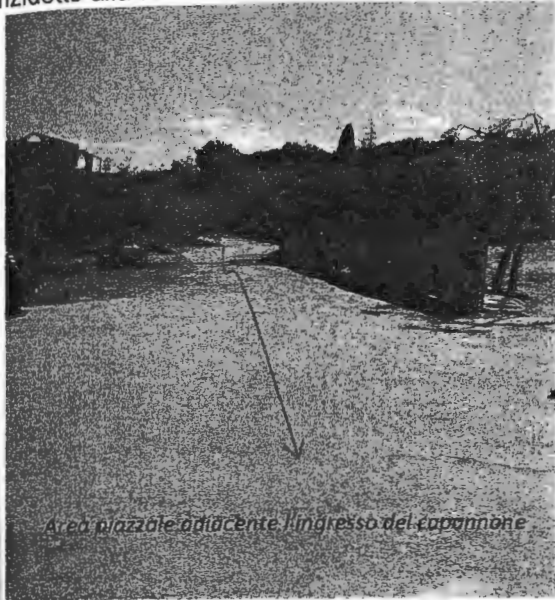
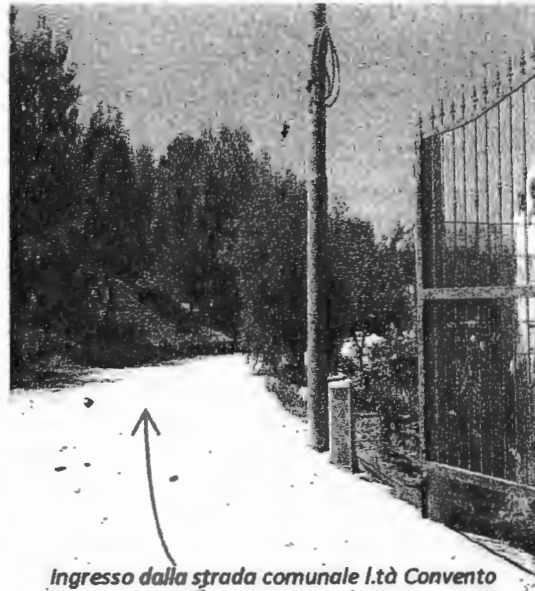
13. strada in cls della lunghezza di 90m ca. ed un larghezza media di 5,0m., che collega il piazzale anzidetto alla strada comunale della l.tà "Convento".
