Relazione di Stima
Fallimento n. 1/2023

Tribunale Ordinario di Foggia

GIACOMO MICHELE CASERTA
Ingegnere Civile
P.iva: 03236800714
C.F:CSRGMM69R27I158U
P.zza Mons. Luisi 1 a - 71122 Foggia
Via Selva, 13 - 37125 Verona

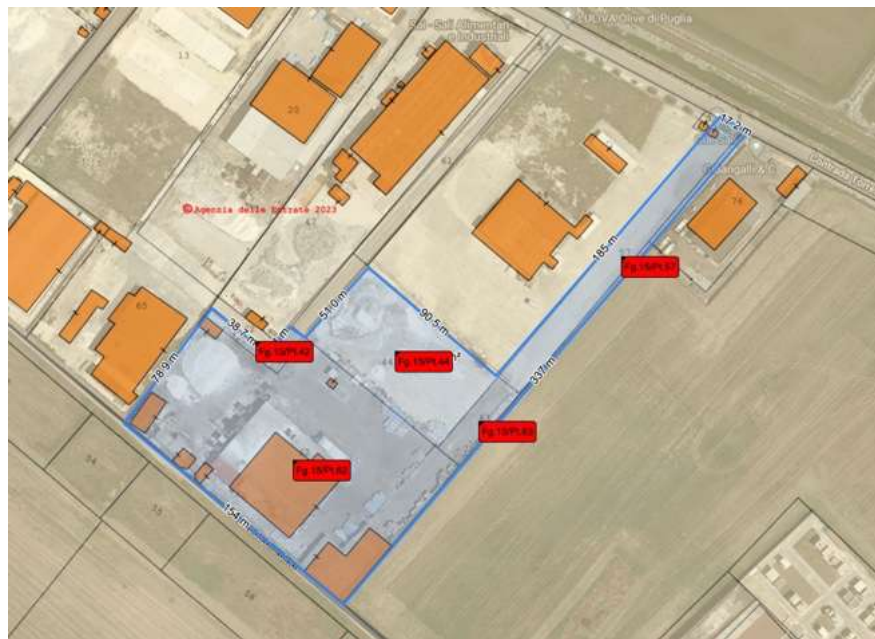
Foto 4 - Sito produttivo ed inquadramento catastale

Complessivamente il sito produttivo è costituito da un'area, la particella 62, che comprende il capannone e tutti i fabbricati leggeri intorno allo stesso. Completano quest'area, le zone di

stoccaggio che circondano il capannone presente e le zone di manovra/ingresso/egresso (particella 42). Vi sono altre due ampie zone di stoccaggio costituite dalle particelle 57, 63 e 44.

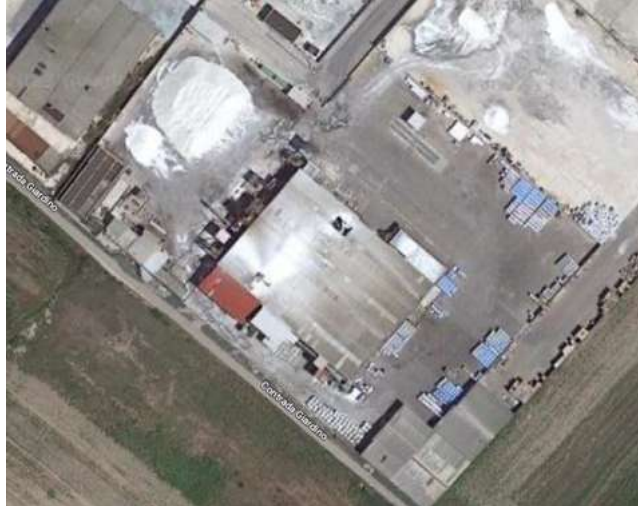
Foto 5 - Planimetria ed ortofoto dell'area produttiva

Il cuore del complesso aziendale, l'area produttiva, si sviluppa prevalentemente sulla particella 62 ed è riassunta dalla seguente planimetria catastale completata da un'integrazione effettuata dallo scrivente CTU.

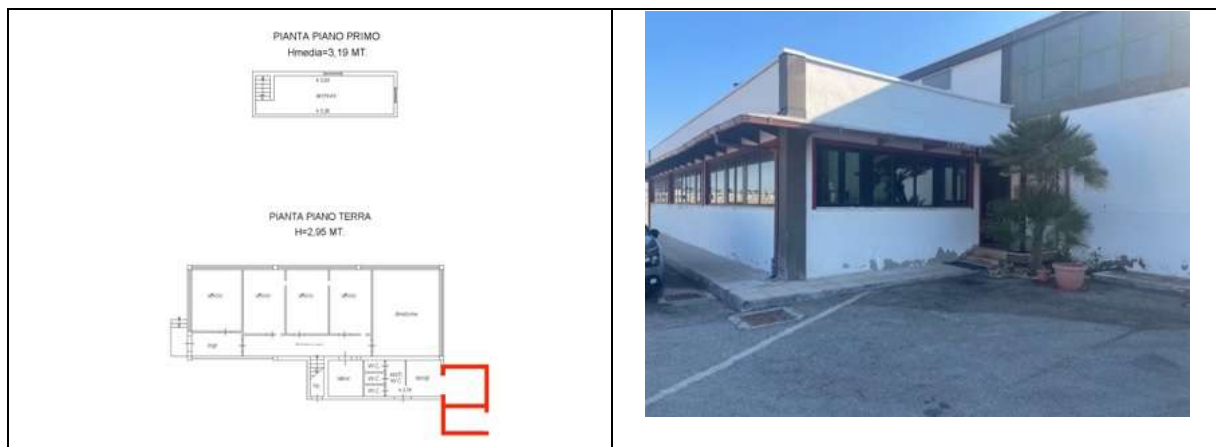
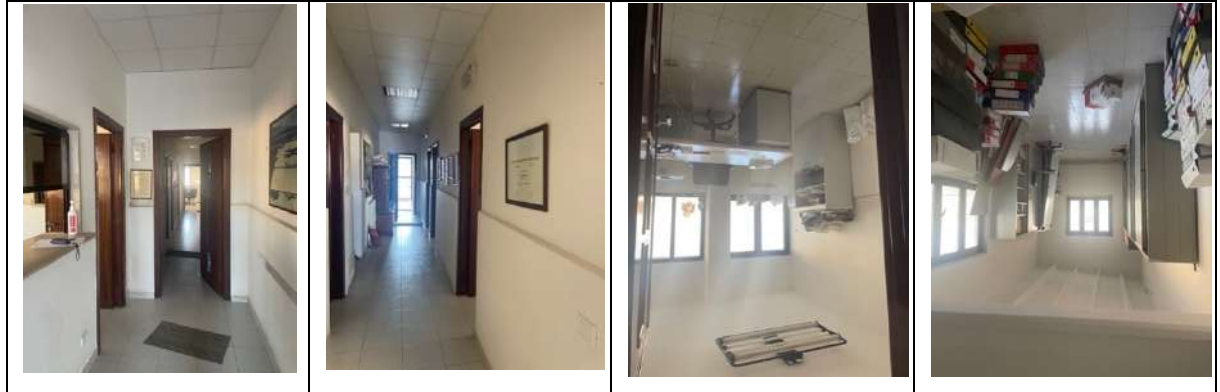
Gli uffici (lettera A in planimetria) sono ubicati in una palazzina a ridosso del capannone costituita da un piano terra dove trovano posto 6 stanze ed un corridoio a servizio delle stesse, di circa 117 mq, ed un primo piano costituito da un unico ambiente posto in corrispondenza dei bagni e degli spogliatoi nel capannone, descritti in precedenza, di circa 30 mq. La struttura portante è in cemento armato, i tamponamenti esterni in mattoni forati completi di intonaco e tinteggiature. I pavimenti in ceramica, infissi esterni in alluminio e quelli interni in legno. I servizi igienici sono quelli descritti in precedenza, tutti scaricano in una fossa imhoff posta all'interno del piazzale. Lo stato di manutenzione dei fabbricati civili mostra i segni dell'uso e del tempo trascorso. Di seguito possono essere visibili le foto di quanto descritto. In rosso una porzione di fabbricato non risultante sulle pratiche catastali ed edilizie. Nel paragrafo dedicato sarà descritta la modalità di regolarizzazione.

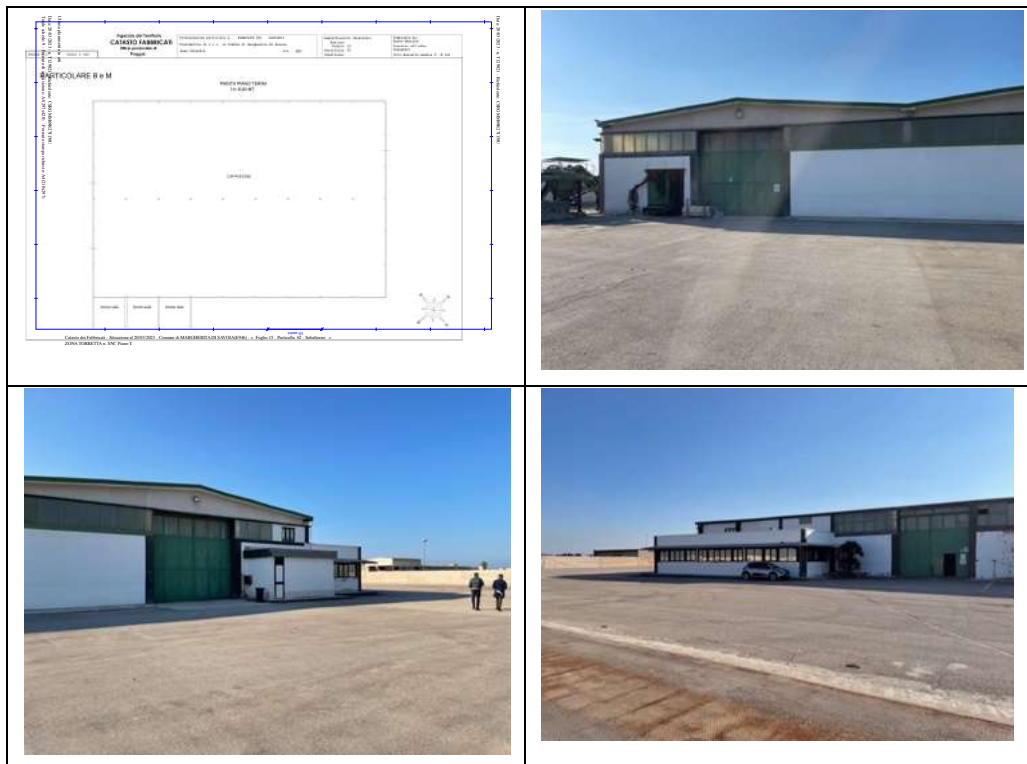
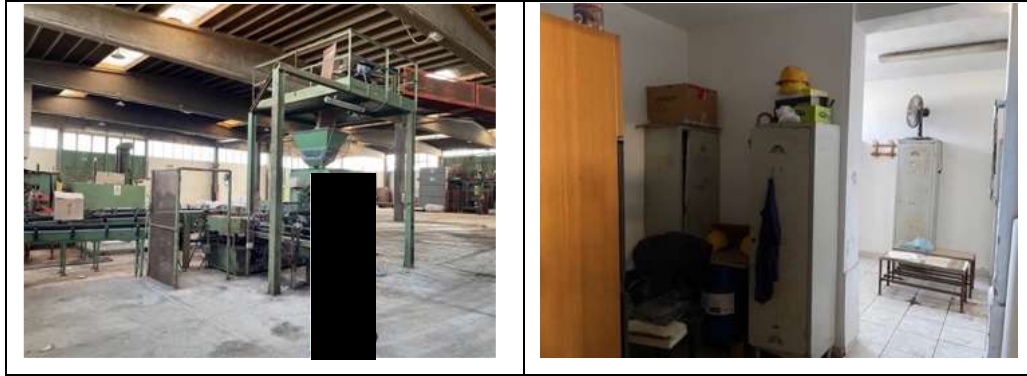
L'edificio principale è il capannone (B) dove avviene la parte principale delle attività. Si tratta di una costruzione di 2.150 mq per un volume di 12.550 mc con altezza di gronda pari a 6 metri. L'edificio è costituito da una struttura portante in c.a.p. La copertura è costituita da tegole in calcestruzzo armato prefabbricato, intervallati da porzioni di lucernario. La pianta del capannone è di forma rettangolare tutta aperta, dove trovano posto i vari impianti produttivi che descriveremo in un paragrafo dedicato. In un angolo del capannone, a ridosso degli uffici, ci sono i servizi igienici e gli spogliatoi per il personale di servizio (vedi planimetria precedente).

I muri esterni sono realizzati con blocchetti di cemento ed hanno la parte superiore finestrata. La pavimentazione è di tipo industriale, al di sotto sono inserite le caditoie per la raccolta delle acque di lavorazione che poi vengono convogliate nel sistema di smaltimento delle acque meteoriche che scarica in un canale circondariale.

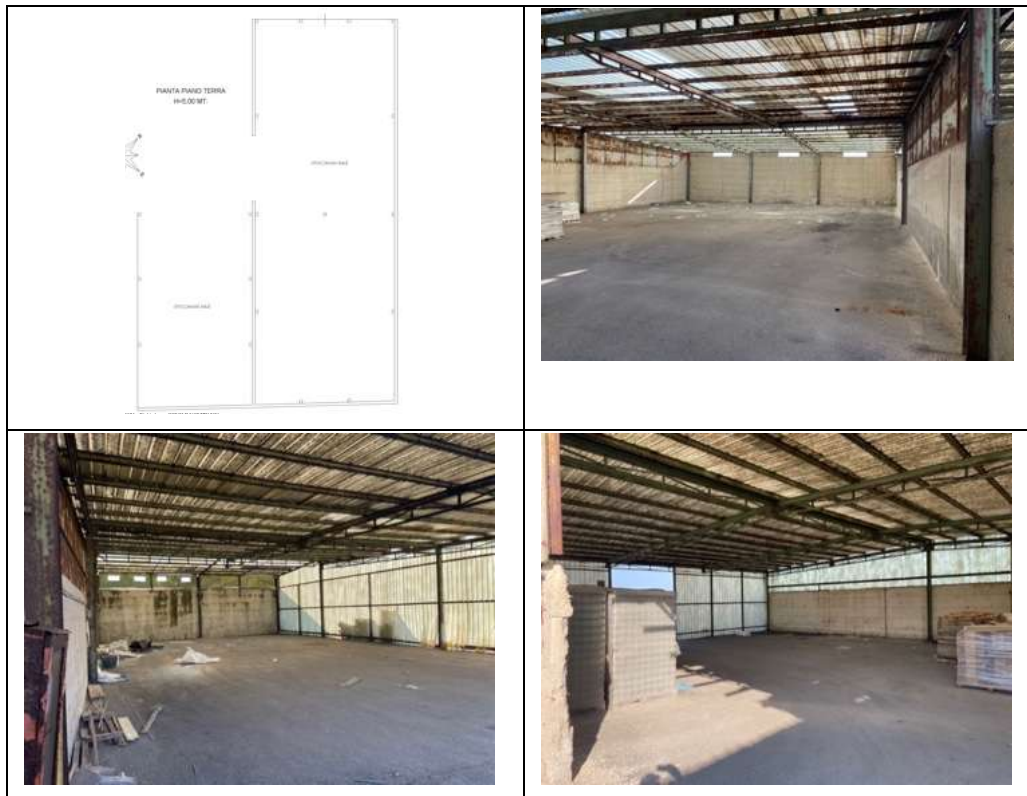
Lo spazio di stoccaggio del sale (C), di circa 880 mq, è stato ricavato in una porzione di piazzale nella parte a sud del sito, a confine con l'esterno. Lo spazio è completato da una tettoia leggera costituita da struttura portante in acciaio e pannelli ondulati. Le foto che seguono sono esplicative.

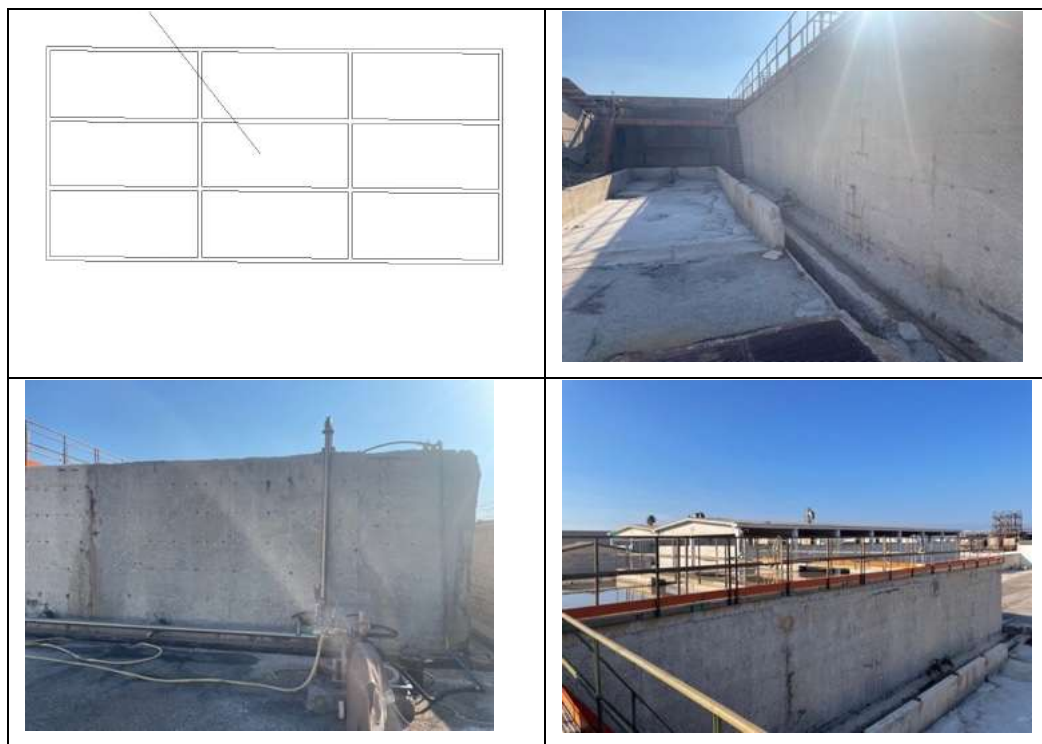
Le vasche di lavaggio del sale (D) sono situate a nord-ovest del sito e sono costituite da un manufatto in cemento armato suddiviso in 9 comparti. Si estendono per circa 200 mq e sono alte 3 metri. Le stesse sono raggiungibili mediante scale in acciaio. Lo stato di manutenzione non è dei migliori con segni di evidente degrado.

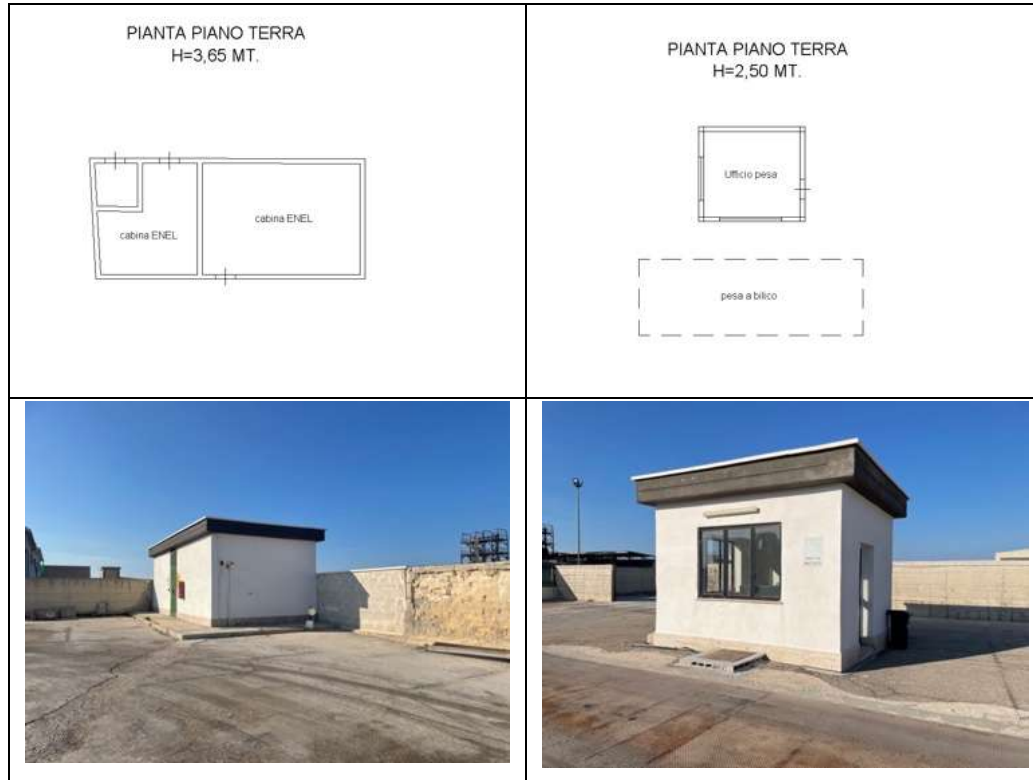
La pesa e la relativa cabina (F) sono posizionati appena entrati nel sito. E' presente una piastra in ferro che fa appunto da pesa ed un piccolo edificio (17 mq) in cemento dove risiedeva il centro di controllo, ormai spostato nel locale uffici.

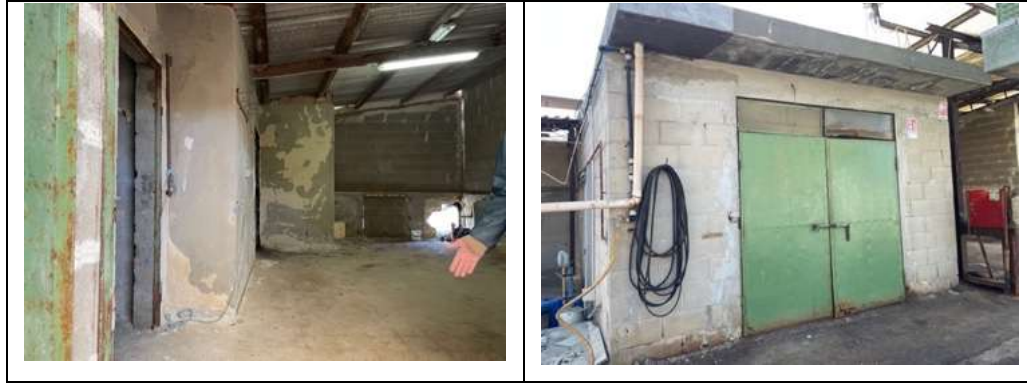
Il deposito (G) è un locale in pessime condizioni, costituito da una muratura allo stato grezzo ed una copertura con pannelli in fibro cemento. La sua estensione è di circa 71 mq. Ci sono segni della presenza di un wc ormai impraticabile.

L'officina (H) ha una pianta più regolare dell'edificio precedente, di circa 53 mq, ma stessa tipologia costruttiva così come le pessime condizioni. Il portone d'ingresso è in ferro.

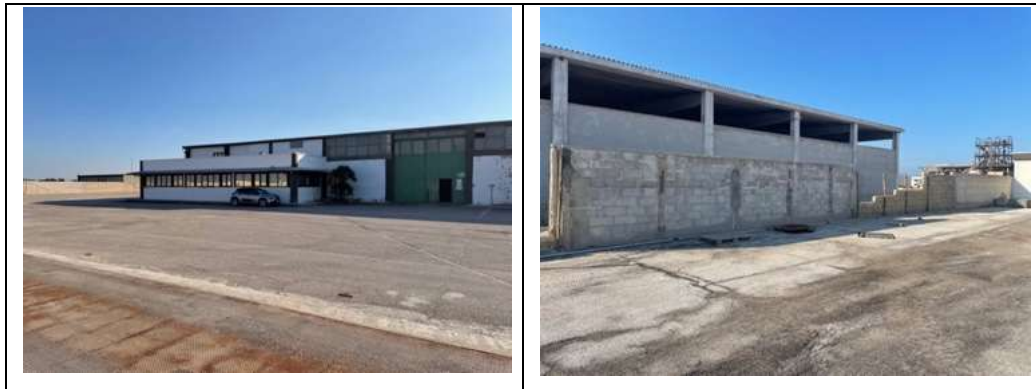
I piazzali di manovra (I) sono spazi che circondano gli edifici appena descritti, hanno una pavimentazione in asfalto bituminoso. Si estendono per circa 10.000 mq.

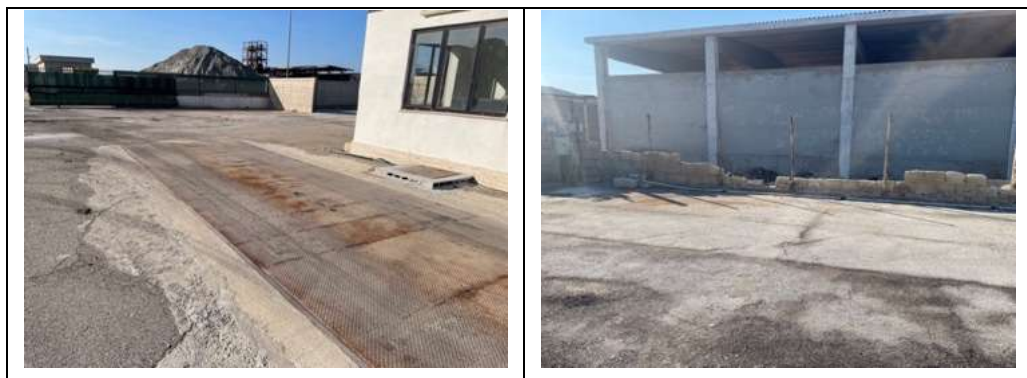
La recinzione (L) è costituita da mattoni in pietra e da un cordolo in calcestruzzo nella parte superiore. La stessa si sviluppa lungo tutto il perimetro del sito produttivo, circa 600 ml ed ha un'altezza di 2,2 mt. In alcuni tratti, però, risulta parzialmente crollata e quindi da ripristinare. E' presente all'ingresso un cancello scorrevole in ferro.

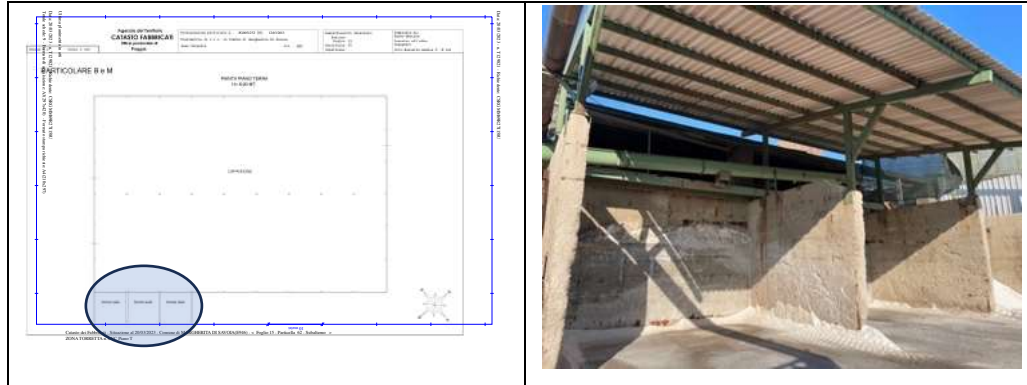
I boxes sale (M) sono tre e sfruttano una porzione di piazzale nel retro del capannone di ampiezza 6 mt x 5 mt, separati da un muretto e coperti mediante struttura in acciaio con lamiera grecata.

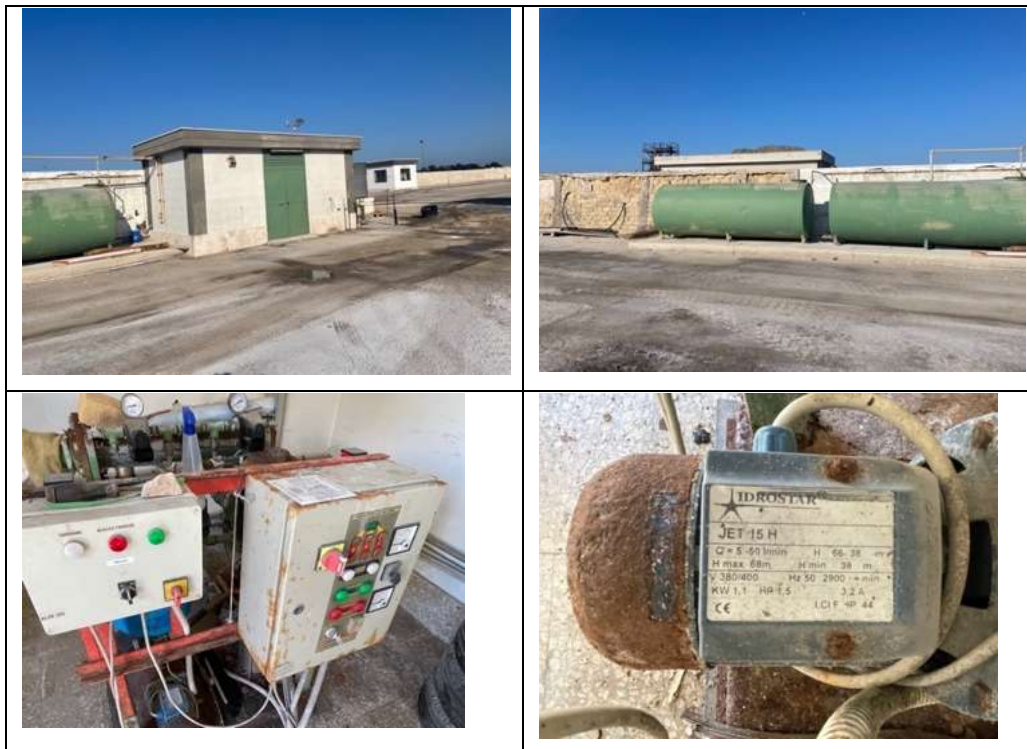
Il locale antincendio (N) è un corpo di fabbrica, di 26 mq circa, posto alla destra dell'ingresso, in cui trovano posto le due pompe a servizio dell'impianto antincendio. La pompa porta un quadro con etichetta Idrostar, ANT UNI 9490 DIRETTO10779, n. 7KV50C-24/8 motore IDROSTAR JET 15 H; vi è anche un sistema LOWARA 10 bar, modello 110-ULTRA-PRO, S/N 110-003637, anno 2011. La componentistica dello stesso è completata da due cisterne a forma cilindrica.

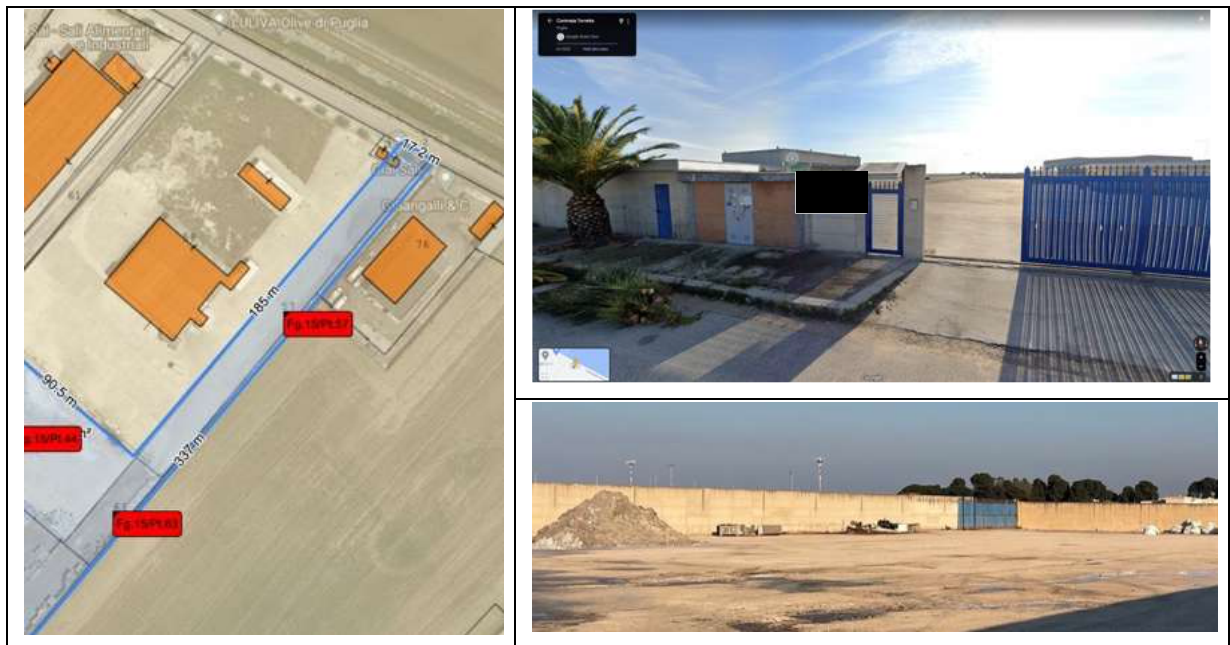
Infine, è parte del sito produttivo la particella 57 di forma rettangolare che si estende per 2.750 mq circa, dalla particella 63 fino alla strada comunale (Contrada Torretta) di accesso ai vari siti produttivi della zona. Alla stessa si accede mediante due cancelli, uno azzurro che da sulla strada comunale menzionata ed uno verde che separa la particella 57 dalla 63.

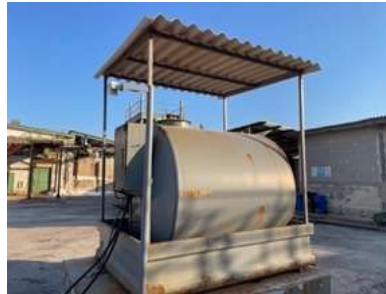
Un ulteriore impianto è quello del carburante, costituito da un container cilindrico di accumulo del carburante con pompa distributrice e coperto da tettoia metallica.

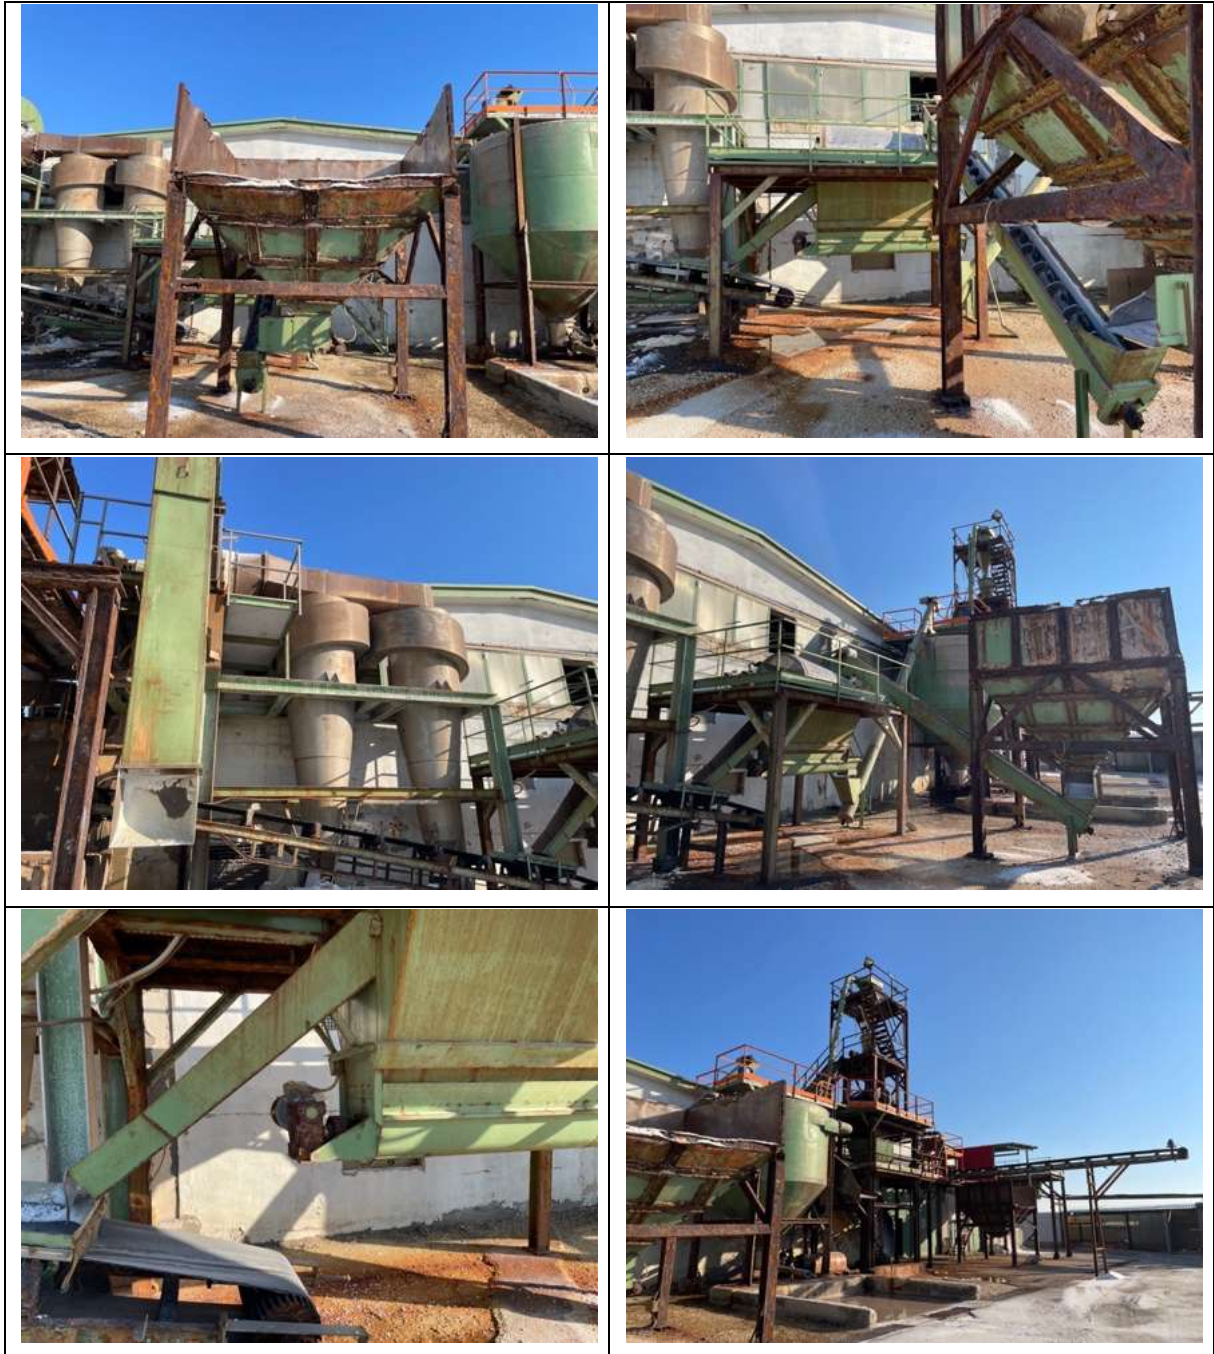
L'impianto sopra riportato ha una notevole importanza, il sale viene caricato sulla tramoggia, portato nel trommel di selezione attraverso la coclea di selezione e sollevamento. Successivamente viene portato nel tino per il lavaggio e quindi trasportato nei box di stoccaggio del sale trattato. L'intero impianto ha subito due grosse manutenzioni nel 2002 e nel 2008, tuttavia mostra evidente stato corrosivo delle strutture, soprattutto per tutte quelle che fungono da supporto ai vari elementi sopra indicati.

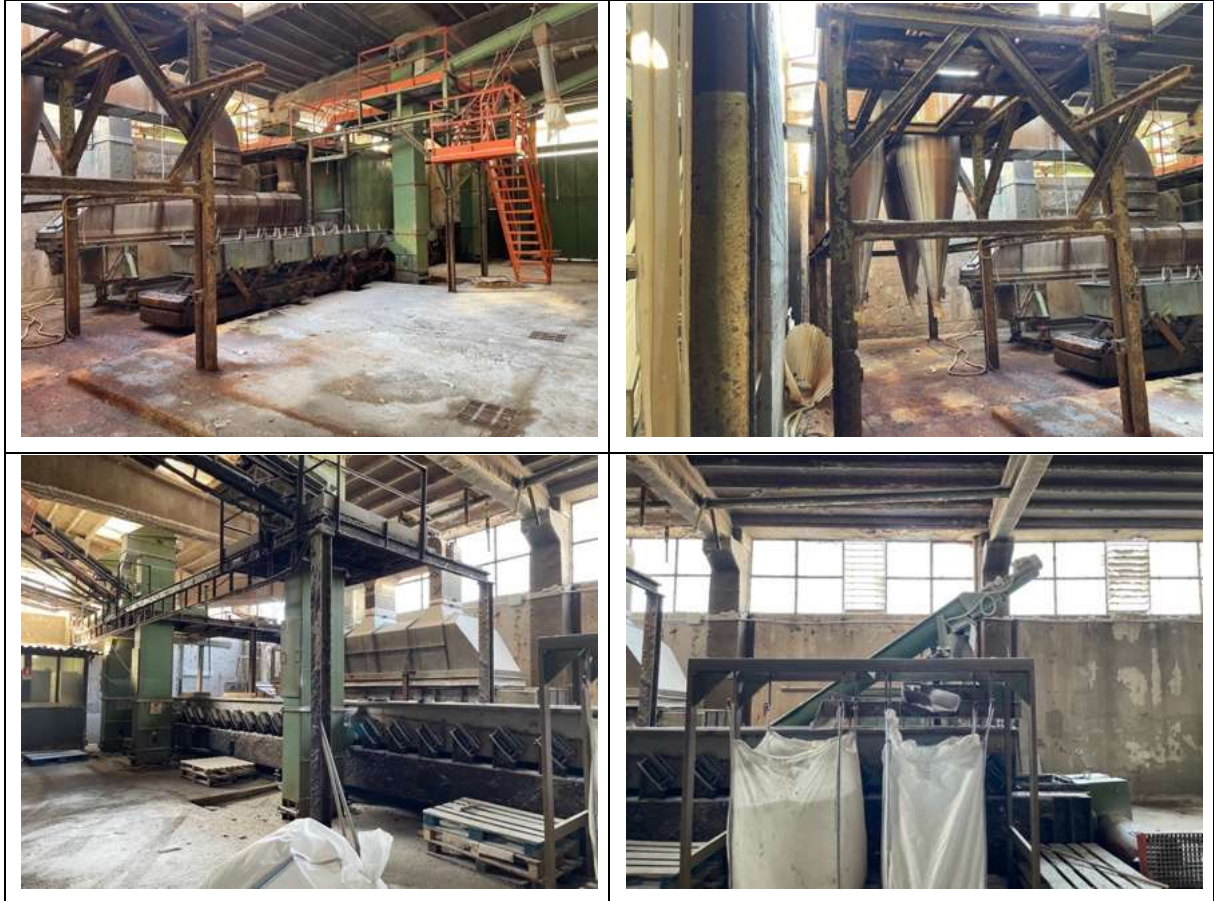
Impianto di essiccamento della [REDACTED]

- Essiccatore a letto fluido VIMEC;
- Vaglio a risonanza VIMEC;
- Silos di stoccaggio sale essiccato selezionato;
- Nastri trasportatori elevatori coclee.

In questo impianto avviene la variazione dell'umidità del sale dal 4,0 % allo 0,2 %: Tale processo avviene negli essiccatoi e successivamente, nel vaglio si suddividono i granuli di sale per dimensione. Infine, a seconda della grandezza, vengono stoccati nei silos. Il trasporto avviene mediante i nastri trasportatori. L'impianto risale al 1996 ed è dotato, come il precedente, di passerelle e scale di ferro. Dalle foto si può evincere che tali impianti sono 2, uno dei quali in disuso da due anni per malfunzionamento del vaglio.

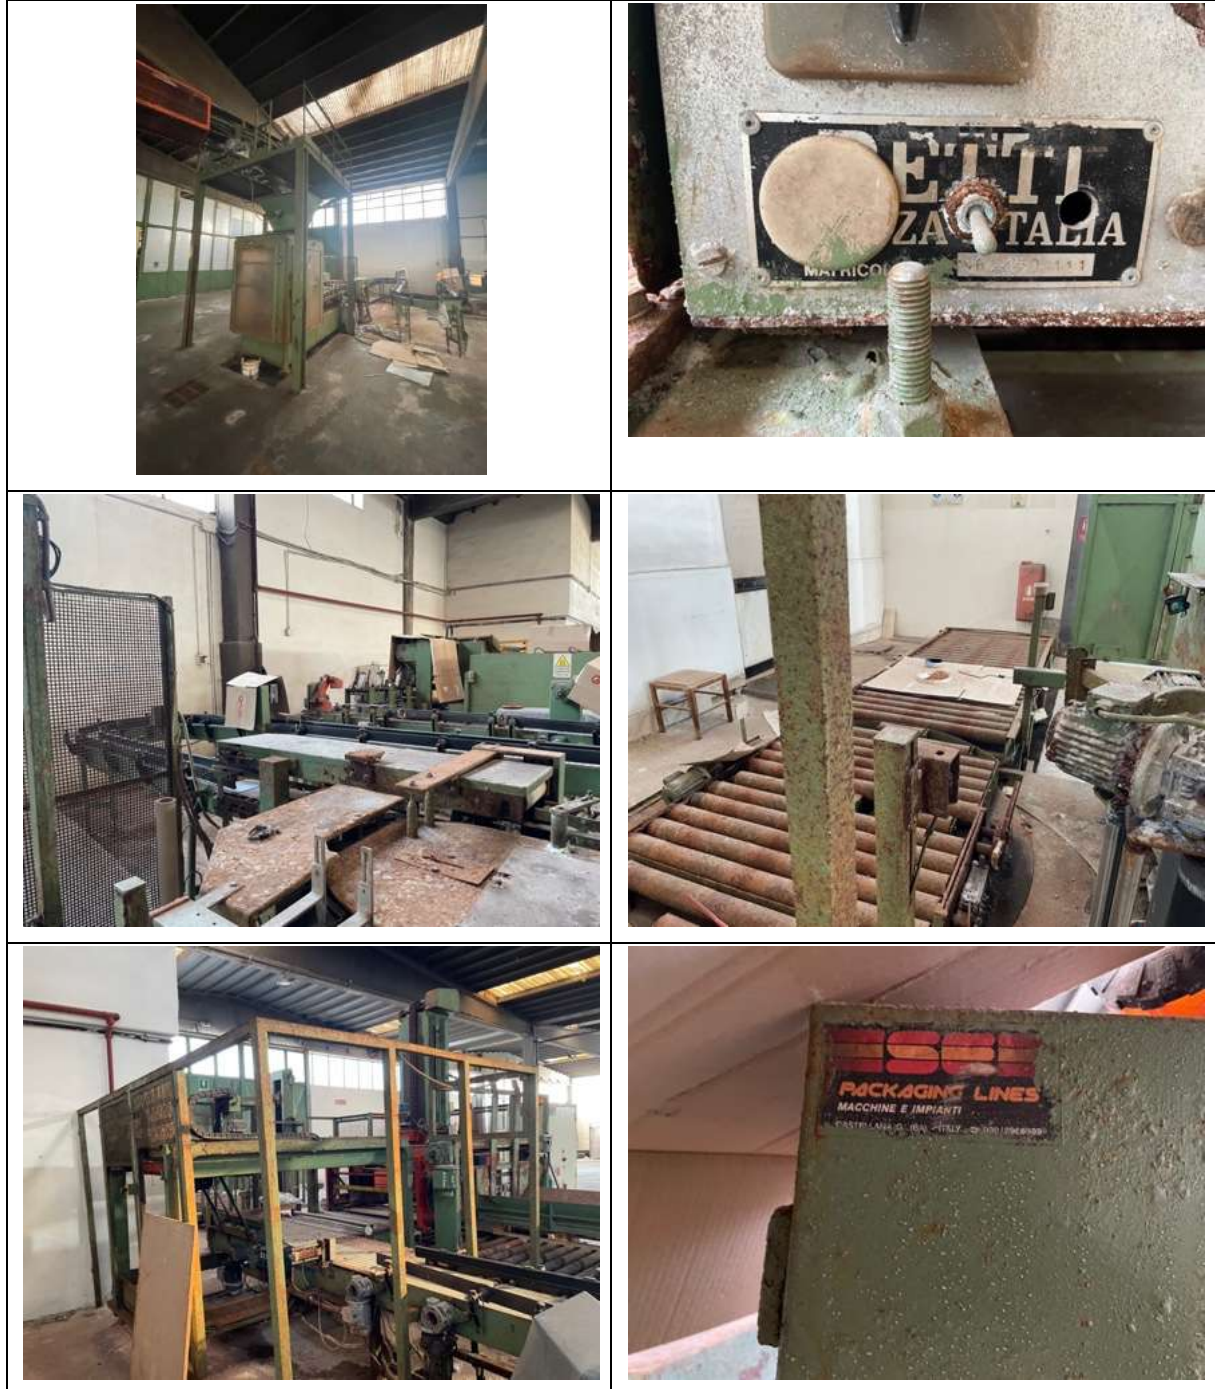
Impianto di astuciatrice

- tipo verticale mod. NB 250, della Ditta BETTI di Faenza;
- Fardellatrice della SUD ELETTRICA;
- Pallettizzatrice SUD ELETTRICA;
- Fasciatrice SUE ELETTRICA

L'intero impianto, costituito da più elementi, elencati in precedenza, permette la preparazione di pacchetti di cartone che poi vengono stoccati su pallet per il loro trasporto.

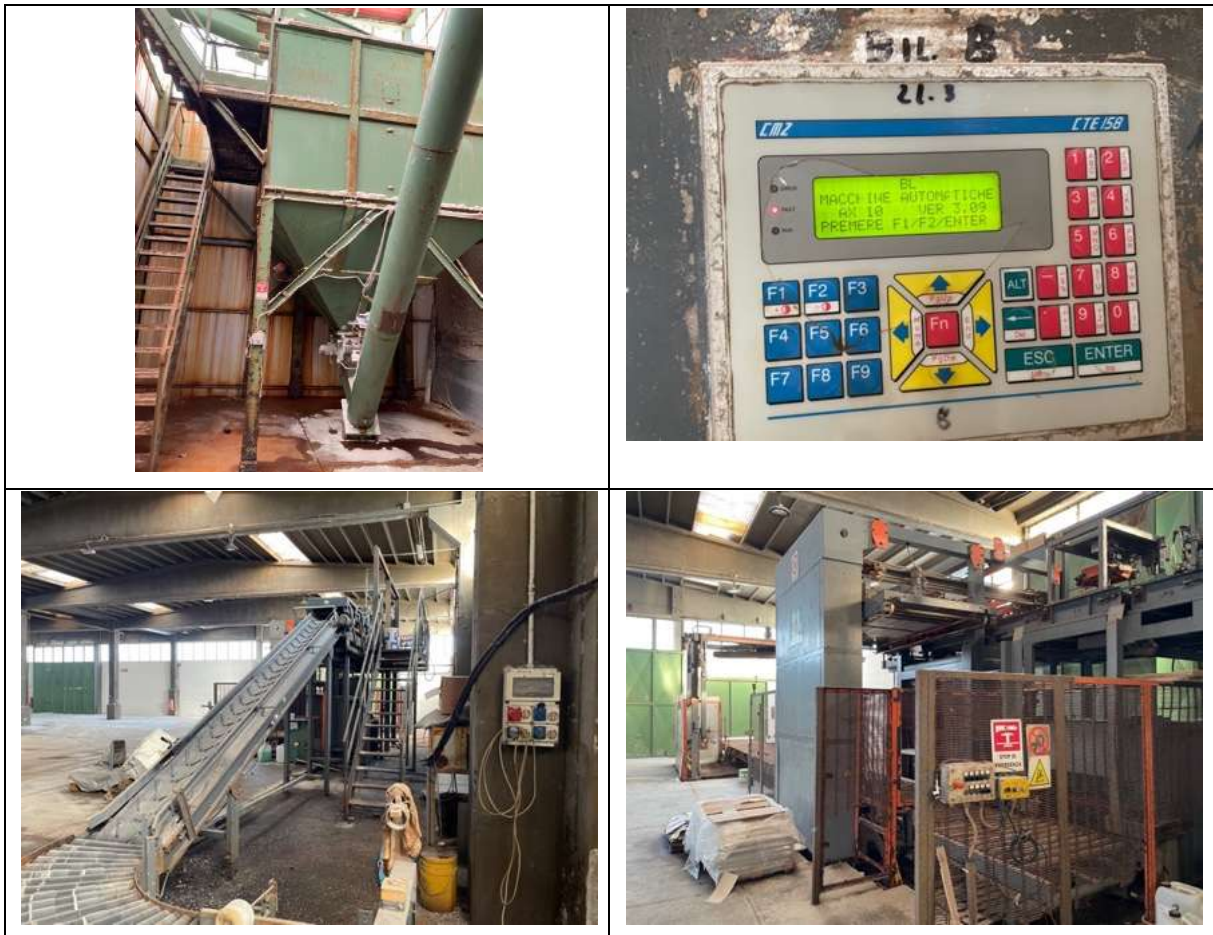
- Macchina insaccatrice confezionatrice B.L.mod. COMPACTA 1600;
- Pallettizzatore automatico BL. mod. HF1600;
- Fasciatrice UNITECH mod. Uniwrap 300AE con metticcappuccio;
- Tramogge, coclee e nastri trasportatori
- Passerelle e scale di accesso ai macchinari.

L'impianto confeziona il sale in sacchi e successivamente li accumula sui pallett confezionati ed incappucciati. Si parte da una tramoggia che raccoglie i sali provenienti dai silos di stoccaggio, visti in precednza, e quindi si passa all'insacchettamento ed al confezionamento, secondo il processo sopra descritto. Tutto controllato elettronicamente da una centralina visibile in foto.

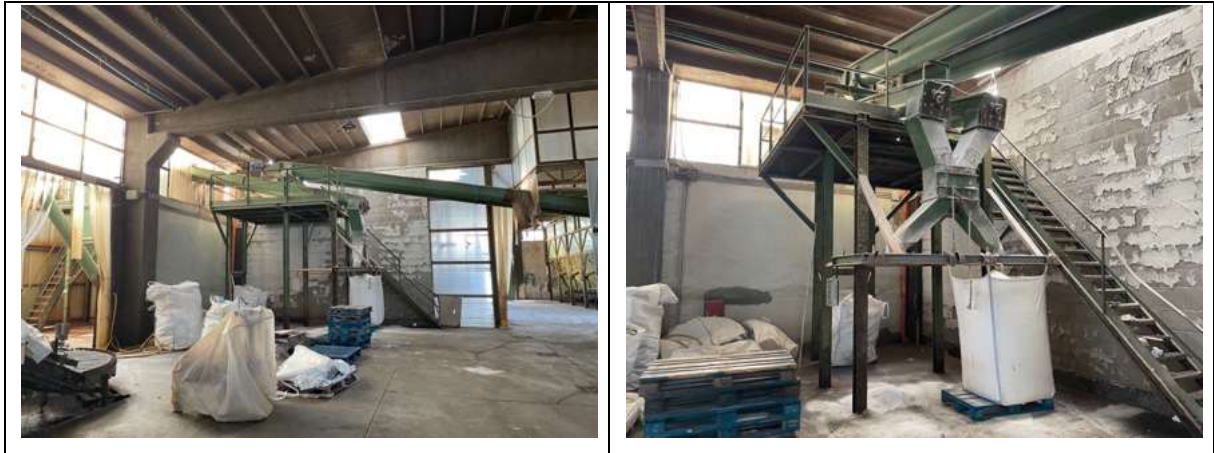
L'impianto per la formazione di sacconi è molto semplice e può essere riassunto dalle foto seguenti.

È costituito da una piano sopraelevato che prende il sale dai silos di stoccaggio ed a cascata, attraverso dei condotti metallici a sezione quadra, vengono riempiti i sacconi appositamente posizionati.

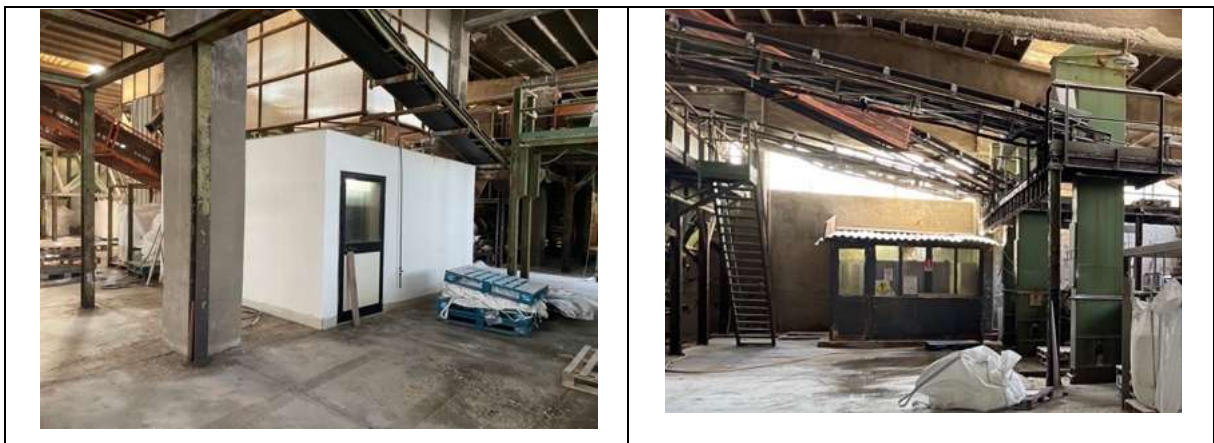
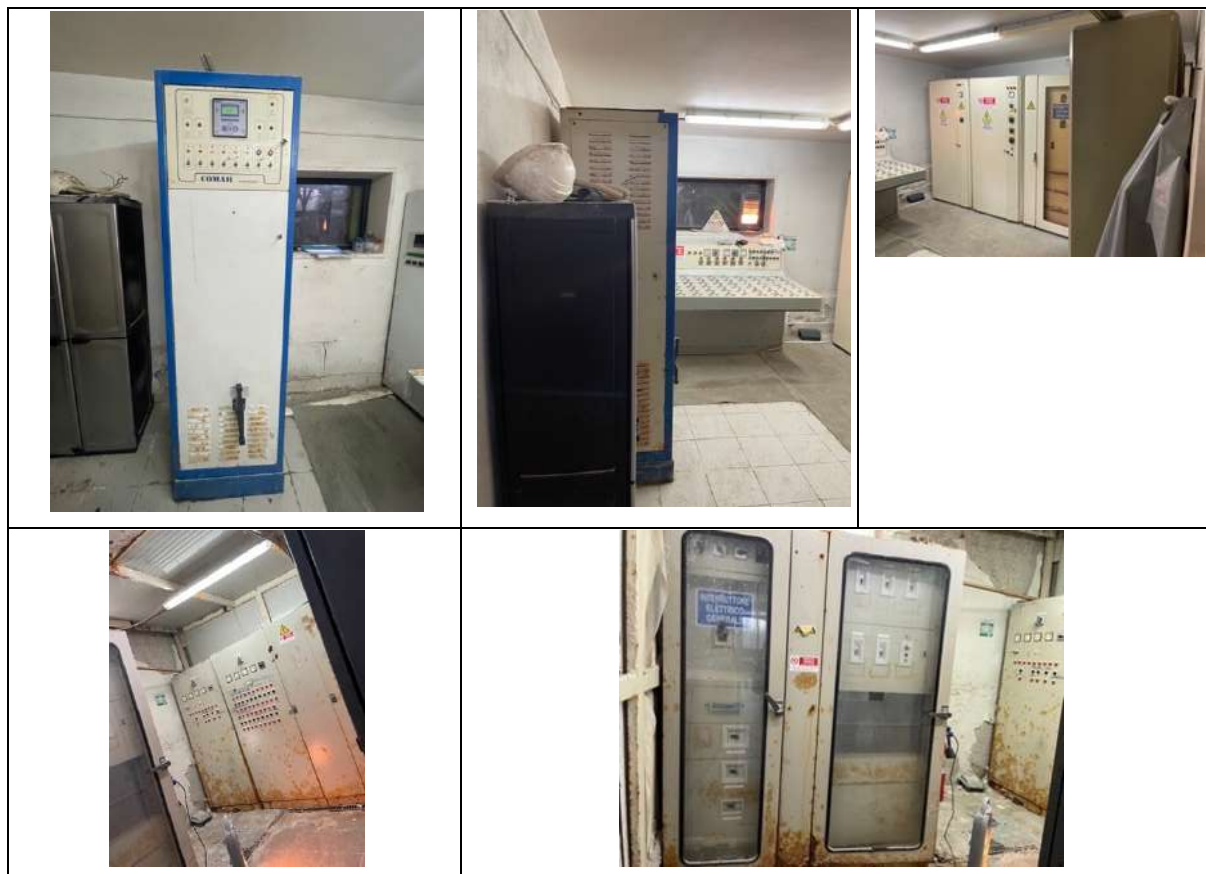
All'interno del capannone sono presenti due centrali elettriche nelle quali sono contenute le strumentazioni, le cabine ed i comandi per i vari impianti descritti in precedenza. Segnatamente, condensatore COMAR modello BMR, quadro di comando degli impianti MERLIN GERIN ALPES e 4 quadri elettrici nella cabina in posizione centrale, altri quadri elettrici nella cabina poste nella zona degli essiccatori.

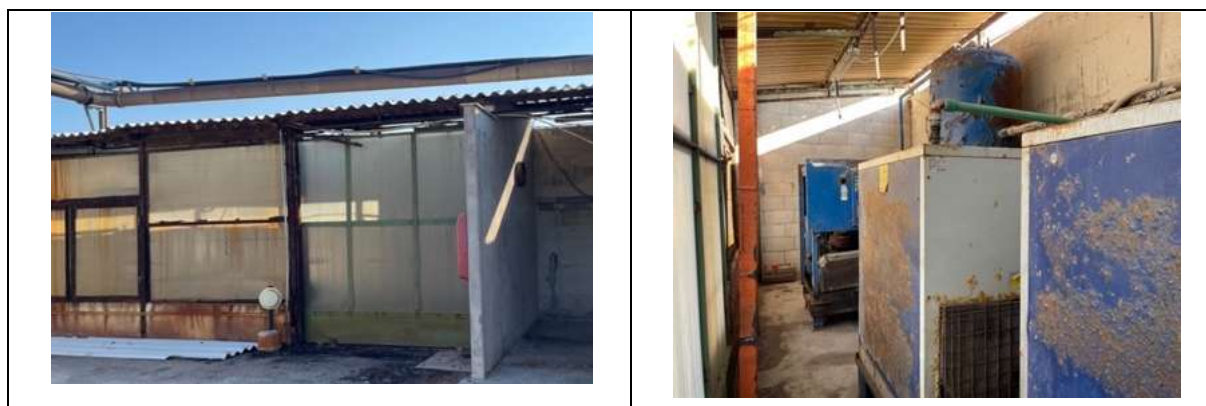
Impianto aria compressa

L'impianto in questione è situato al di fuori del capannone di fianco al deposito. E' ricavato in uno spazio delimitato da una struttura in acciaio e pannelli in plastica che fa da protezione. Le apparecchiature contenute sono:

- n.2 compressori marca Ceccato mod. CSC40;

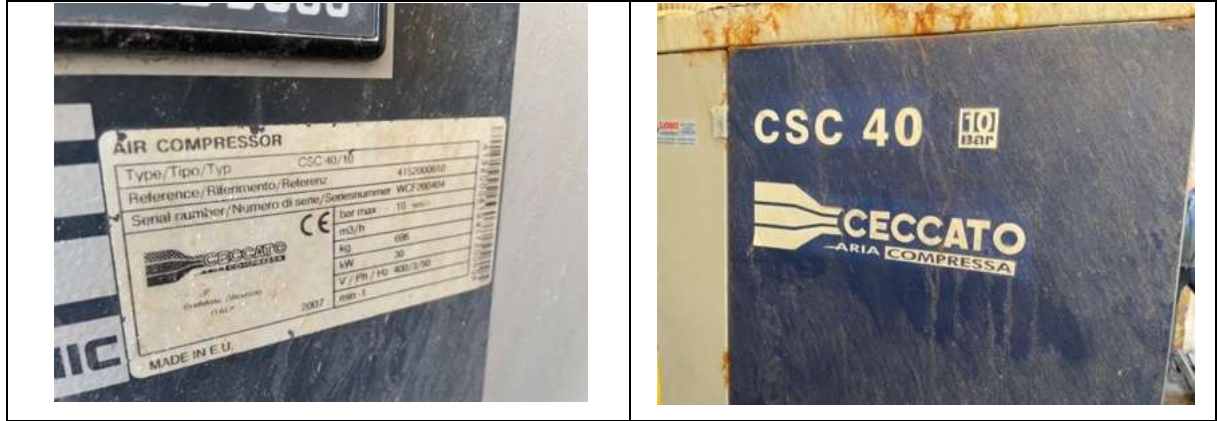
- n. 1 compressore marca LOMI – ATS (S/N 21T-D01469).

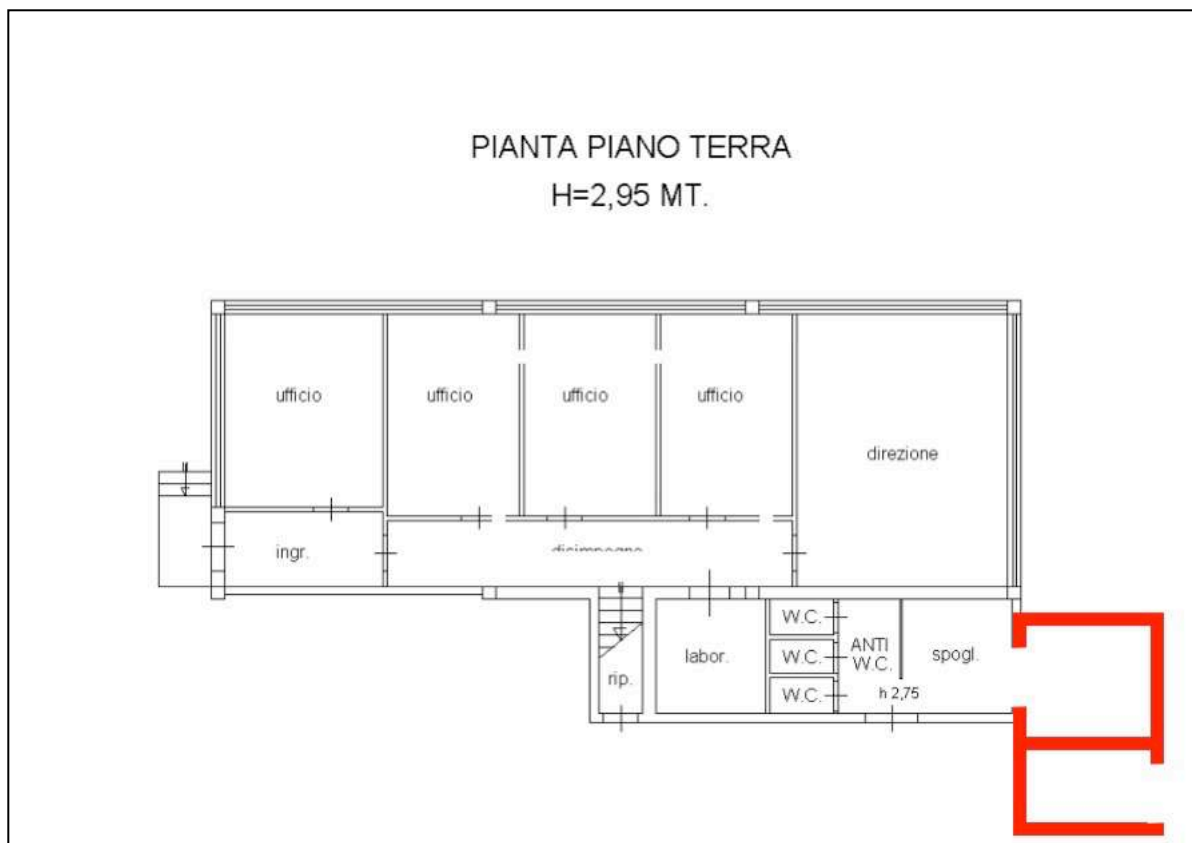
Vi è una leggera differenza tra il progetto depositato in Comune ed al catasto e la planimetria attuale data dal bagno esterno ai lati del capannone (in rosso nella foto seguente), assolutamente sanabile con costi che non incidono nella valutazione finale.
